# 八田堰改修事業の沿革（県営仁淀川土地改良事業 概要書）について

高知県中央耕地事務所

田 村 滋

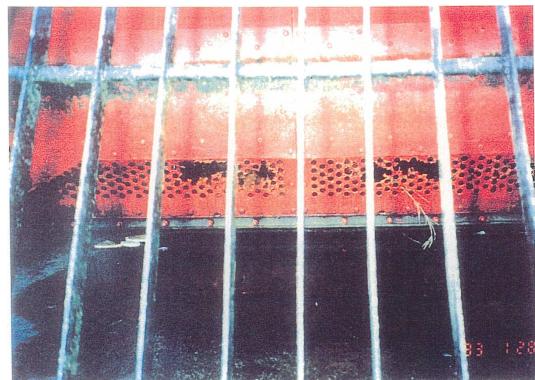
### (1) 取水ゲート

土砂吐上流左岸に設けられている取水口は鋼製のスライドゲート (B3.5m×H1.5m×4) であるが、腐食が激しく、油圧式の開閉機にも不具合が生じている。

土砂による摩耗と腐食による劣化が激しいので取水、土砂吐、洪水吐ゲートはすべて更新し、維持管理を含めた経済性より材質はステンレス製とする。規模、形式の変更はしないが、開閉装置については、維持管理の容易性から土砂吐ゲートは電動ワイヤロープ式、取水ゲートは電動ラック式とした。

既設ゲートは老朽化による不具合の他にも開閉機構の維持管理に支障を来していることから、開閉機は簡単に維持管理の容易なものを選定し、油圧式から電動ワイヤロープ式（土砂吐ゲート）、電動ラック式（取水ゲート）に変更した。

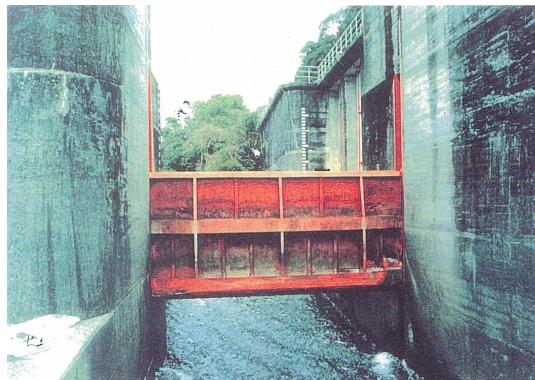
### (2) 土砂吐ゲート

土砂吐の鋼製ローラゲート (B6.0m×H2.95m×1) は流砂による摩耗、腐食が激しく、油圧式の開閉機も動作不良による故障が多い。

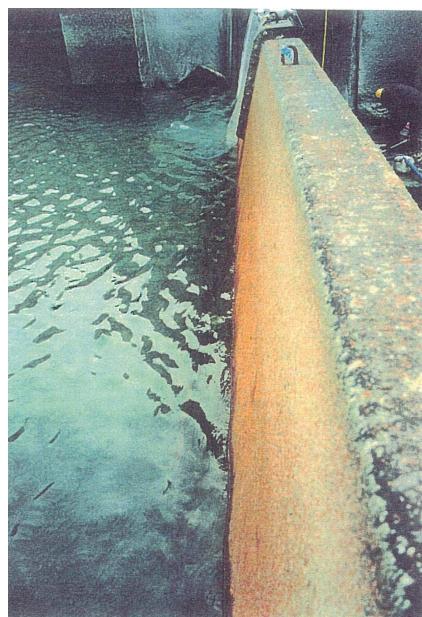
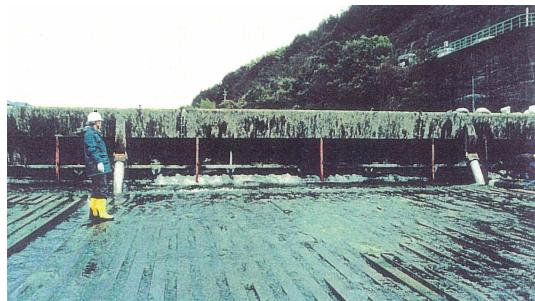
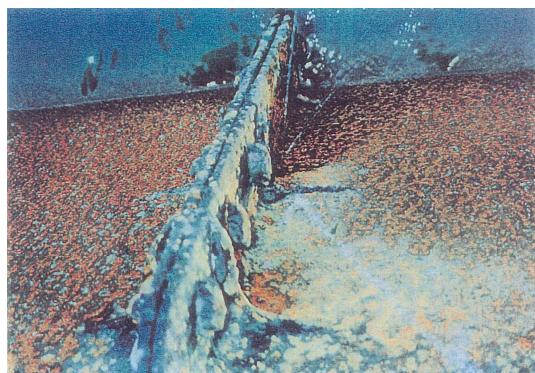
### (3) 洪水吐け

洪水吐は、鋼製の転倒ゲートで第一洪水吐 (B20m×1.8m×1) と第二洪水吐 (B30m×H1.8m×1) の2門からなるが、扉体の腐食が激しく、水密部の劣化による漏水も多い。

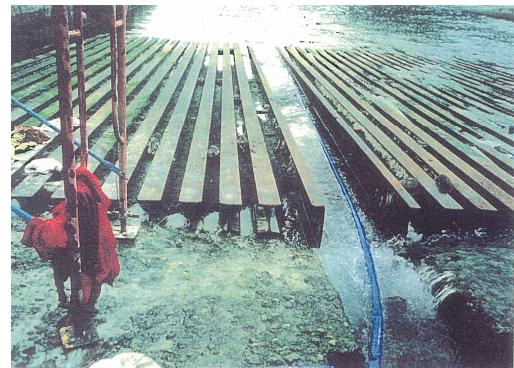
#### (4) 水叩き

既設の水叩きは、摩耗、衝撃対策として流砂が集中する土砂吐と第一洪水吐にI形鋼を敷設しているが、長年の流砂によってコンクリートが摩耗し、I形鋼が露出している。

固定堰部（粗石積み）においては、張石の散逸がみられ、堰体が不安定化する恐れがある。

昭和 38、39 年に改修した時点で、摩耗対策として土砂吐と第一洪水吐には I 形鋼を敷設していたが、長年の流砂のためにそのほとんどが露出している。普通コンクリートでは同様に摩耗するので、他地区の事例で効果のあった高強度コンクリートで復旧する。

既設エプロンは摩耗対策として補強材（I形鋼）を埋め込んでいるが、流下土砂による損傷が予想以上であり、補修には耐摩耗工法として実績のある高強度コンクリートを使用することとした。

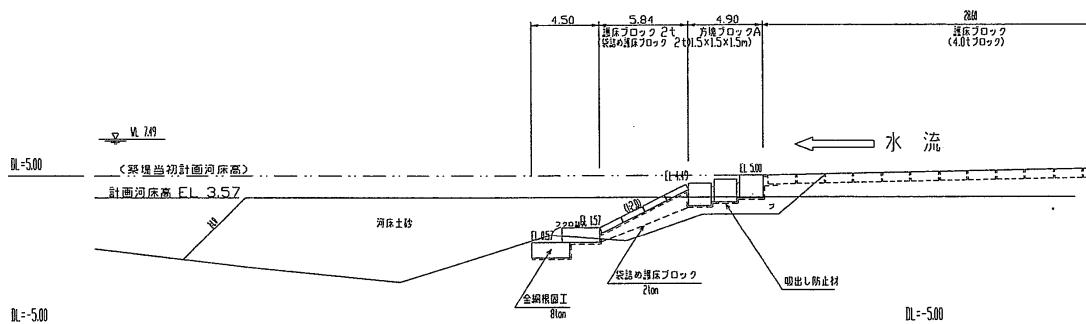
図-4 根固工標準図

護床工は散逸部の補修としていたが、ゲート設備の改修工事の際に下流側の深掘れに向かって大きく沈下、流失していることが判明した。この原因と対策を検討するために洪水の前後に深浅測量と潜水調査を行って、深掘れと護床工の現状を把握した。深掘れの原因としては地形的要因の他に、護岸工事による流況の変化、ゲート改修工事に伴う仮排水の影響などが考えられるが、洪水前後の測量結果によれば現状で安定傾向にあるものと判断できる。対策工法としては①河床を埋め戻して護床工を拡大設置する、②深掘れ部に根固工を設けて護床工の安定を図ることが考えられたが、管理上の河川占用面積、埋戻し材料の確保等の問題及び経済性と施工性から根固工を設けて安定を図る工法を採用した。根固工の構造は国土交通省の施工実績から河床変動にも追隨できるように金網袋体（8t）とした。

河床変動に伴って移動、散逸している護床工を復旧する計画であったが、第一洪水吐下流部にかなりの範囲で深掘れがみられ、これが原因となって護床工が不安定となり、魚道、エプロンの安定にも影響を与えかねない状況となっている。護床の安定のためにはこの深掘れ対策が急務であり、経済性と施工性から護床工前面に根固工（8 t 蛇籠）を設けることとした。
