# 県営畠地帯総合土地改良事業 新居地区の畠地かんがいのについて

高知県中央耕地事務所  
田 村 滋

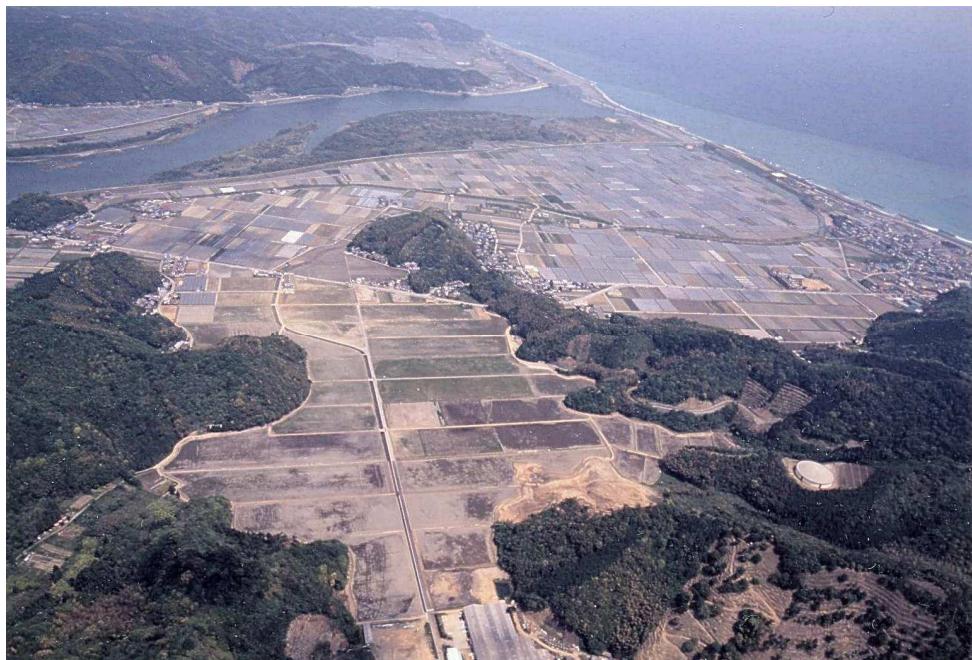
写真－1 高度 400 m 上空からの新居地区の受益地

新居地区は、高知市の西南部 20km、一級河川仁淀川河口の西岸に位置し（写－1）、西北を標高 80m の山に囲まれた沖積土壌地帯である。地区の総面積は 470.0ha、うち耕地面積が全体の 31%、146.2ha を占め、山林面積は 194.0ha と全体の 41%が山林で占められており、南部は太平洋に接している。気候は夏期高温多湿、冬期温暖の典型的な暖地農業地帯である。年間平均気温は 17.2°C、2 月平均気温は 6.8°C で年間降水量は 2,058 mm 程度である。年間降水日は 211 日、年間日照時間は 2,096 時間程度、平均初霜は 11 月下旬、晩霜は 4 月下旬で全く降雪することはない。（2002 高知気象庁調べ）

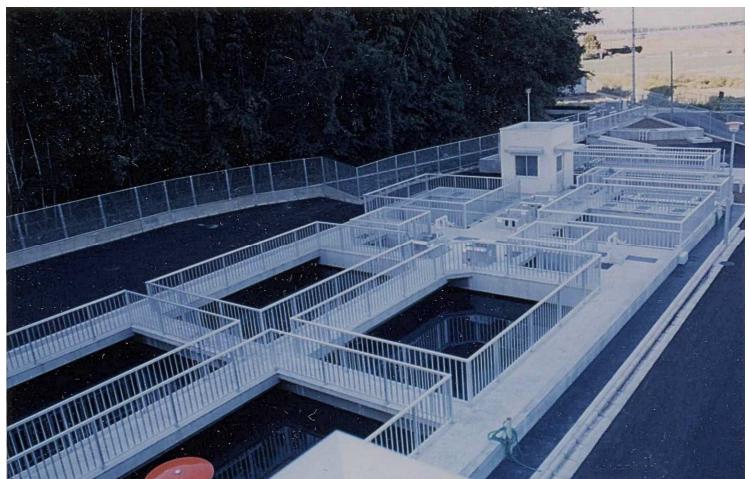
写真-3 新居地区の処理施設全景

手した。(写-1) 地区の 146.2ha を対象に良質な用水を確保するため鎌田用水を浄化処理し、地区西部に接する高坊山の山腹、標高 45.0m の位置に新設するファームポンドに圧送し、自然水圧により 22 キロメートルにわたるパイプライン（導水路）で各々のハウスに配水して塩害を解消しようとするもので、平成元年度までに 130.0ha に配水が開始されるに至った。また、地区内の湿田を嵩上げし永久畑への地目変換を図り、ハウスを主体とした高生産性の農用地の造成 30.0ha をあわせて実施した。

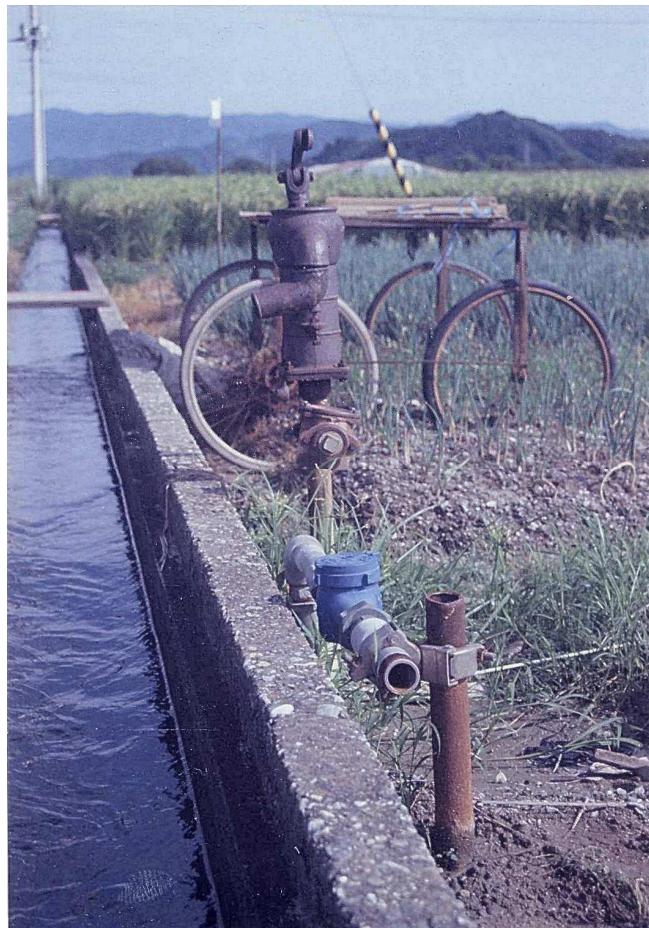
写真-4

写真上打込井戸（深度5～6m）

畑地かんがい用水源としては、各ほ場に掘った井戸の深度は5.0～6.0mのものが大部分で小口径打込井戸（約270本）（写－4）、掘抜き井戸（約20本）によっていたが、昭和40年代後半より海岸侵食が急激に進行し、また、施設園芸の急速な発展とともに地下水の汲上量（地下水の年間使用量約900,000m<sup>3</sup>と推定される）とかん養水量のバランスが崩れ、沿岸部を中心に地下水に塩分障害が発生するようになったといわれている。昭和52年調査によると地区の畑地の63%に当たる72.0haが野菜のかんがい用水には不適な高濃度塩分水（写－6）（EC≥0.5ms/cm）でかんがいを余儀なくされて、沿岸部の高塩分地区では、収量減などの被害が著しく（写－5、写－7）、ほ場によっては栽培放棄寸前に至っていた。

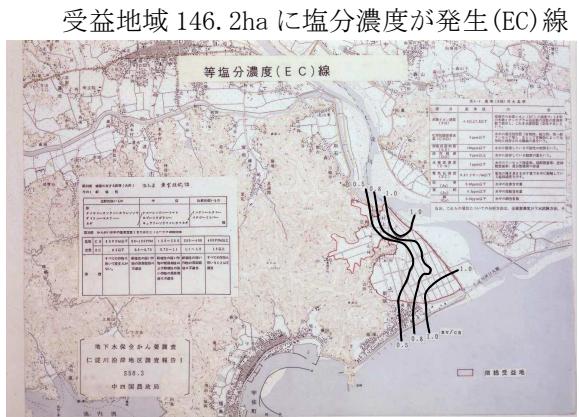
写真-6

地下水に塩分が混ざり塩分障害発生

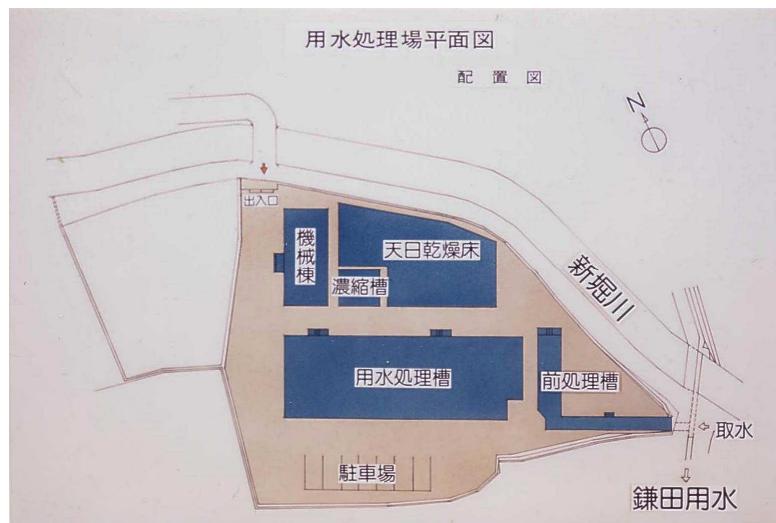
写真-8

用水処理場全景平面図

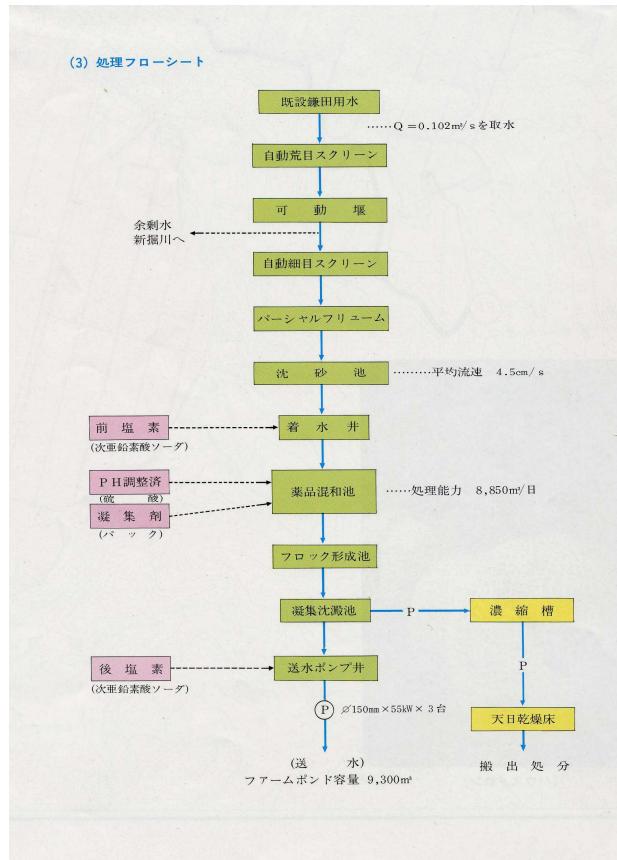
図-1 処理フローシート

しかしながら、農業用水水質観測調査報告書によれば、鎌田井筋を流下する間に各種排水により汚染されているがその程度は農業用水として直ちに被害を受ける程度ではない。しかし、施設園芸用水質基準に當時合致されるため検討の結果、凝集沈殿法による処理方法を採用した（図-1）。

以上により、本源水を施設園芸用水質基準にまで処理を行うには、まず、SS 成分の除去が第一に考えられ、その SS 処理施設の中での pH 調整及び滅菌（塩素による）を考えることとし、施設園芸水質基準以下まで浄化する（表-7）

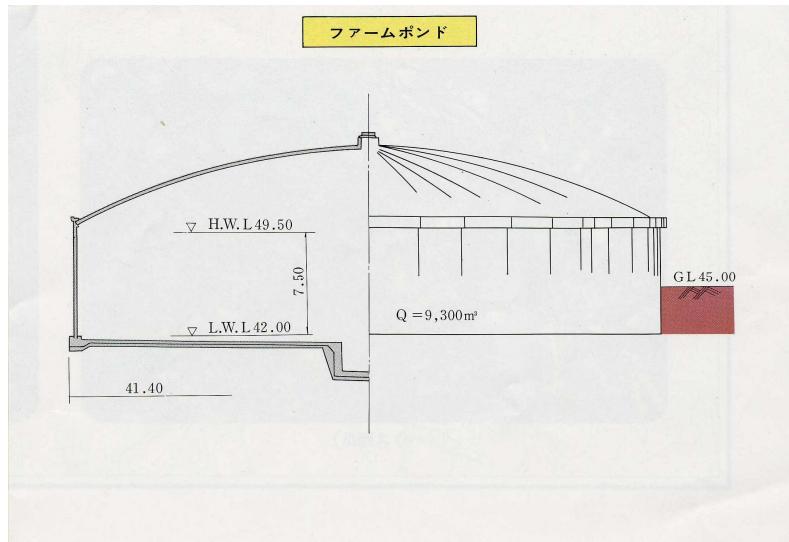
図-2 ファームボンド

処理施設は経済面から 24 時間運転の計画であるのに対して、施設園芸のかんがい時間は午前中の 4 時間、露地野菜は 12 時間であるため、ファームボンド容量(9,300m<sup>3</sup>)はその時間差分を貯蓄できる能力を必要とする。また、処理水を太陽光線による水質変化や雨水の混入を防ぐため、屋根付きの PC タンクとした。（図-2）

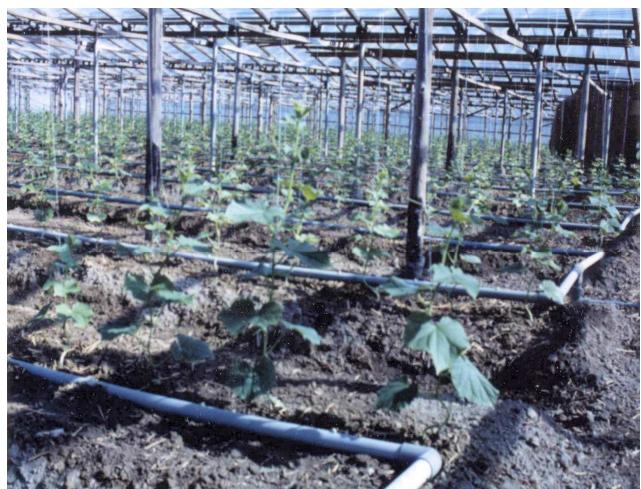
写真-9 多孔管方式によるかんがい

末端かんがい施設は塩化ビニール管による多孔管方式とし、うねに沿って布設されたパイプに 80 cm 間隔で設置されたハウス用ノズルから末端圧 1.0 kg/cm<sup>2</sup> で散水される。(写-9、10)

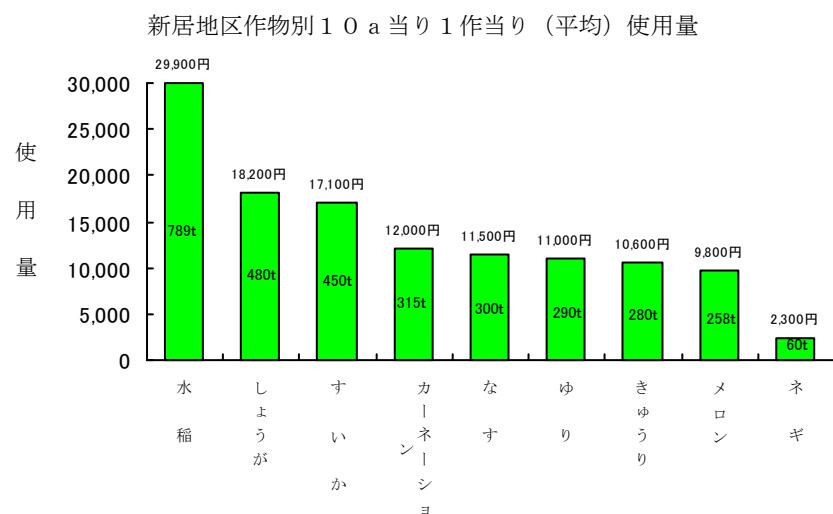
図-3

10a 当たりの年間 1 作当たり平均経費は、しようが 18,200、すいか 17,100 円、メロン 9,200 円、きゅうり 11,000 円、青ねぎ 2,200 円程度となっている。（図-3）

作物別 10a 当たり 1 作当たり(平均)使用量  
(土佐市新居 H13)

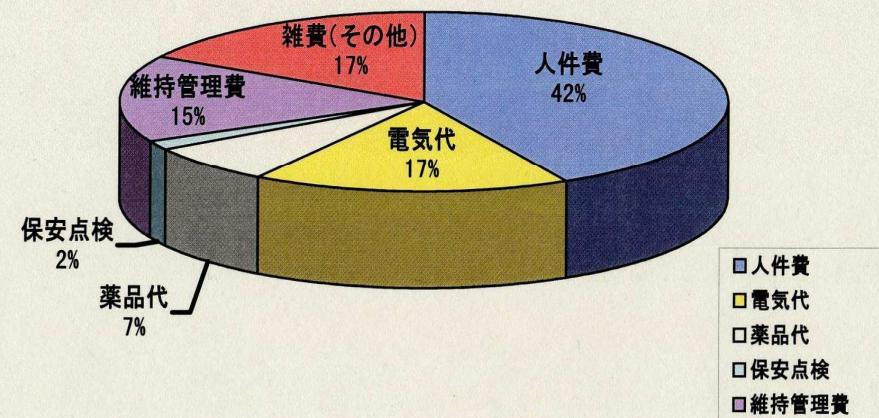
図-4

平成 13 年度の用水処理場費用は 10,400 万円支出で人件費が 42% とで多くて次に電気代 17%・維持管理費 15%・薬品代 7% 割合その他の内訳になっている。（図-4）

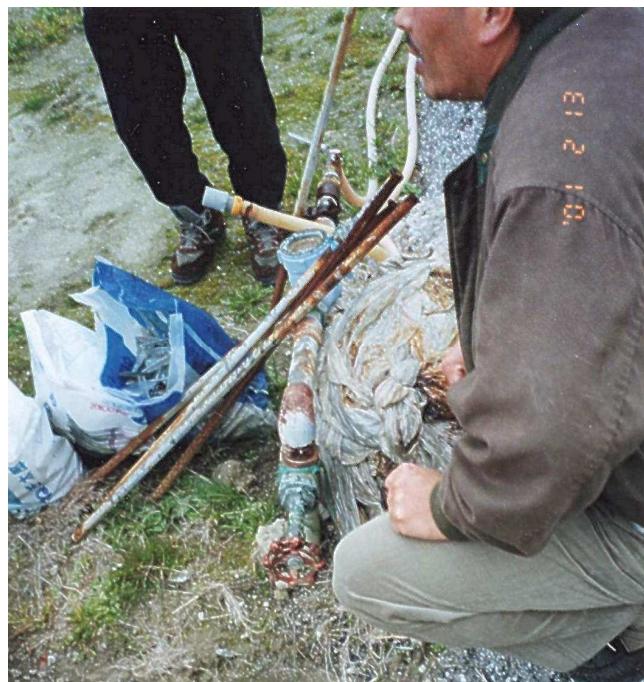
写真-17

既にみたように、本地区の施設園芸の鍵となっている用水処理施設及び配水施設であるが、着工以来既に20年、完工以来10年余を経ており、塩害によると思われる施設の損耗・処理場制御盤の更新・配水管の老朽化等(写-17)の問題が顕著になりつつあり、施設の維持管理は費用及び労力の両面において年々厳しさを増しているのが現状である。

配水管の老朽化によるサビ

各施設の詳細かつ包括的な施設点検は未実施であり、未予見により結果として多大の出費を招く可能性もないとはいえない。この時点において、老朽化の有無の確認を含めた総合的な点検調査を実施し、更新すべきは更新し、また現行の用水処理施設及び配水施設の維持管理の見直しを行い、それより合理的かつ経済的なものす。

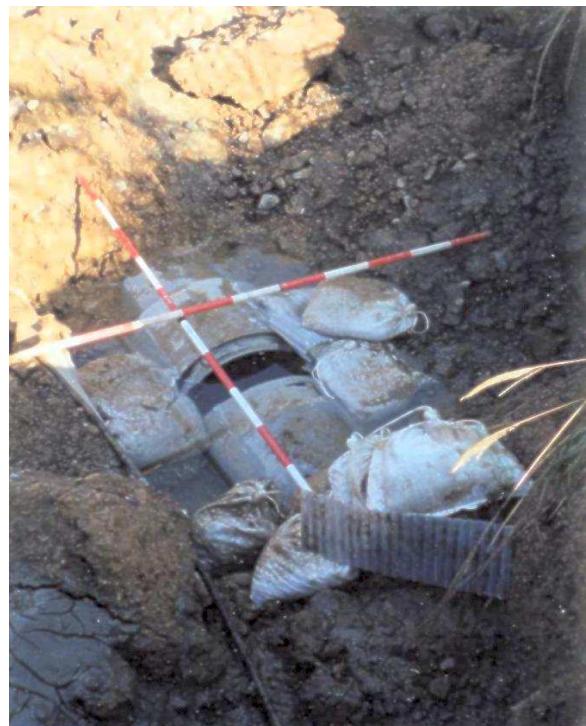
写真-18

14年11月27日には口径600mmの配水管が破裂する事故があり(写-18)、修理部品がなく、9日間に亘り農業配水がストップするという異常事態が発生し、去る1月27日の「新居を守る会」委員会においても用水確保に対する不安が出されたところである。

配水管(口径600mm)破裂事故

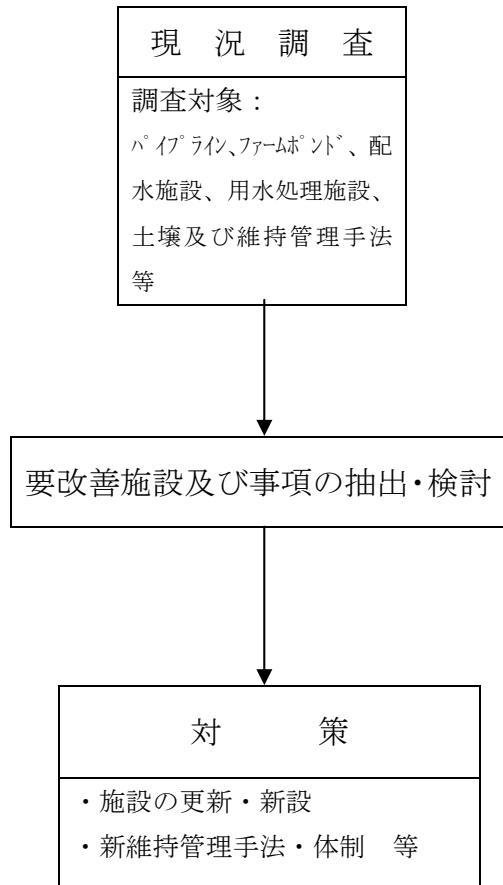
図-5 事業フロー図

るための方策を考案し、そのための施設整備を推進することによって、本地区の施設園芸を支えていく施設及び維持管理を万全なものとしていくことが必要である。併せて、畑地帯総合土地改良事業の効果の確認として、塩害の現況調査と塩類等を対象とした土壤調査を行うことが望ましい。構想される事業の流れと内容概略をフロー図(図-5)に示す。
