# 八田堰改修事業の沿革（県営仁淀川土地改良事業 概要書）について

高知県中央耕地事務所

田 村 滋

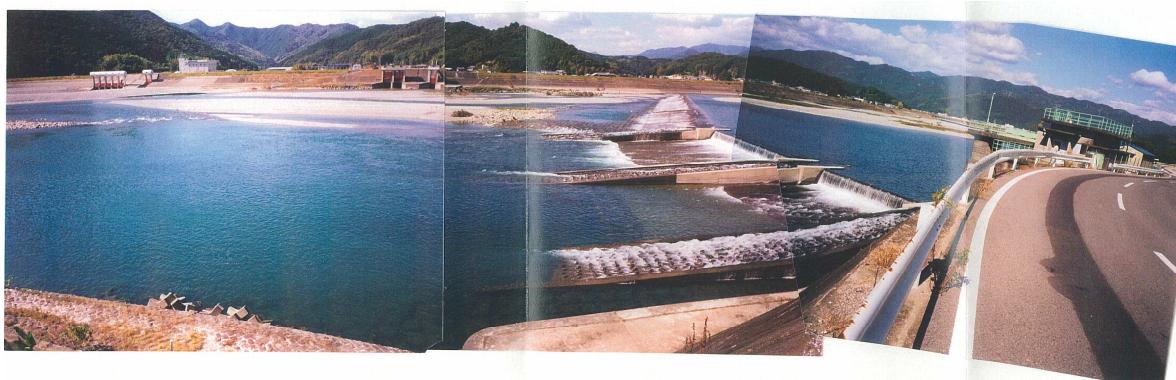
図-2 八田堰（左岸下流より）

しかしながら、昭和39年の改修以降、河川応急対策事業の計画時点では30年以上が経過しており、洪水時の土砂による摩耗、腐食が著しく、ゲート操作の不具合、漏水も多く、エプロン、護床工の損傷も見られ、早急な対策が必要となっている。
